СМЕНА ОКНА?

Окна с изолированными стеклами периода 1965-75 года могут содержать высокотоксичное вещество ПХБ и должны перерабатываться как опасные отходы.

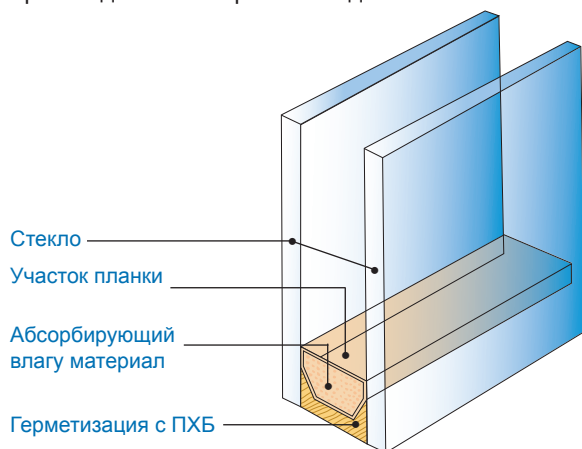
Разрез изолированного оконного стекла

Свыше 2 миллионов окон с изолированными стеклами, содержащих ПХБ, установлено в норвежских зданиях. Каждое окно содержит примерно 70 граммов ПХБ, скрытого в герметике. Как бы долго изолированные стекла не находились в оконной раме, они не представляют никакой опасности для здоровья или окружающей среды. ПХБ может высвободиться при их удалении. Окна с ПХБ считаются опасными отходами (особые отходы).

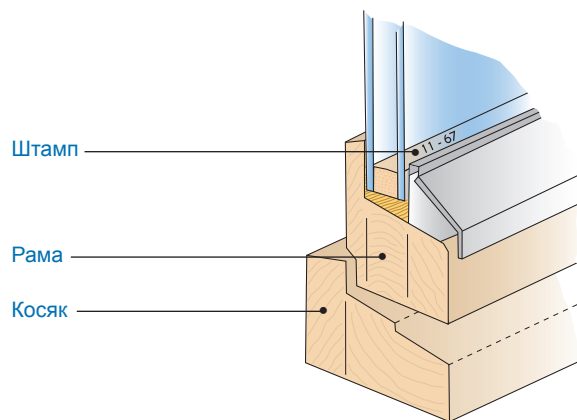
Разрез изолированного оконного стекла со штампом

Год производства, который проштампован на участке планки между стеклами, - хороший показатель того, содержит ваше окно ПХБ или нет. Если окно проштамповано «11-67», то оно произведено в ноябре 1967 года.
